PROJEKT BUDOWLANY

„RENOWACJA MURU OGRODZENIOWEGO I REMONT GZYMSU NA BUDYNKU INTERNATU SPECJALNEGO OŚRODKA SZKOLNO - WYCHOWAWCZEGO W GRĘBOWIE”

LUTY 2021

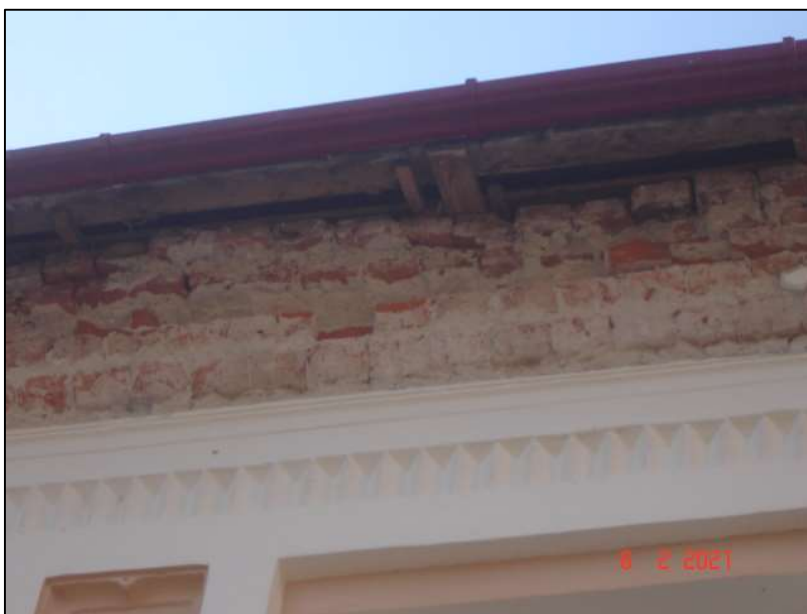
Gzyms zewnętrzny na elewacji północno-wschodniej na budynku internatu na wysokości okapu i długości około 6,0 m uległ oberwaniu bądź zniszczeniu.

Oberwanie odcinka gzymsu nastąpiło z powodu długotrwałego zawilgocenia murowanej części gzymsu na skutek zalewania wodą opadową.

Fot. 1 Zniszczony gzyms zewnętrzny na elewacji północno-wschodniej - widok.

1. Dokonać rozbiórki zniszczonych i rozwarstwionych cegieł w murze zniszczonego gzymsu.
2. W górnej części muru przy poddaszu wykuć bruzdę w ścianie na głębokość min. 35 cm i szerokości min. 15 cm. W dolnej części gzymsu wykuć bruzdę 5 x 5 cm na całej długości ściany.
3. Dokonać oczyszczenia, odgrzybienia oraz zagruntowania muru.
4. Wykonać montaż zbrojenia – pręty żebrowane kotwione w ścianie na głębokość min 30 cm, mocowane na zaprawie montażowej.
 - Górą pręty #14mm AIII, w rozstawie co 10 cm z dwoma prętami rozdzielczymi \varnothing 6 mm.
 - Niżej pręty #18 – AIII, montowane mijankowo w dwóch poziomach co 30 cm.
5. Do uzupełnień zaprawy w bruzdach używać zapraw systemowych min. 27 MPa, a do betonowania gzymsu Betonu C25/30.
6. Uzupełnienie tynków i malowania wykonać zgodnie z projektem renowacji elewacji północno-wschodniej budynku internatu.
7. Odtwarzanie profili ciągnionych:

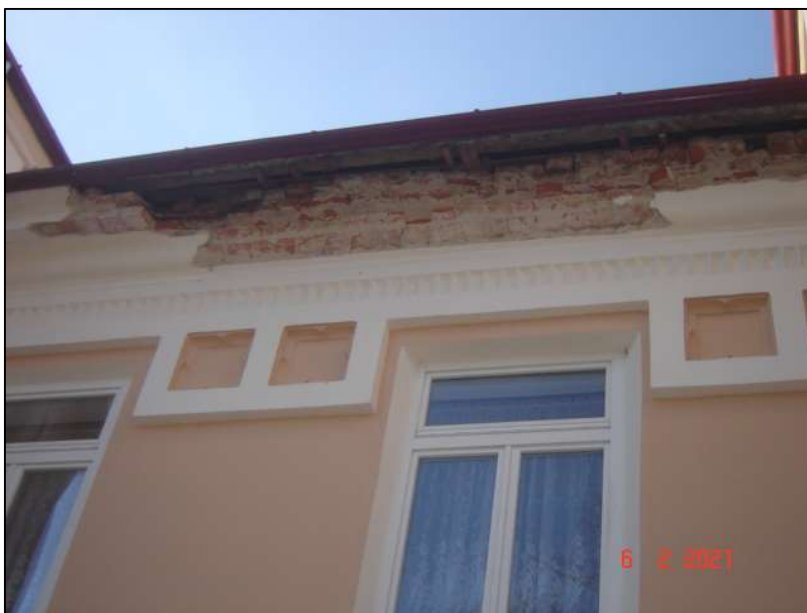
Fot. 2 Zniszczony gzyms zewnętrzny na elewacji północno-wschodniej - widok.

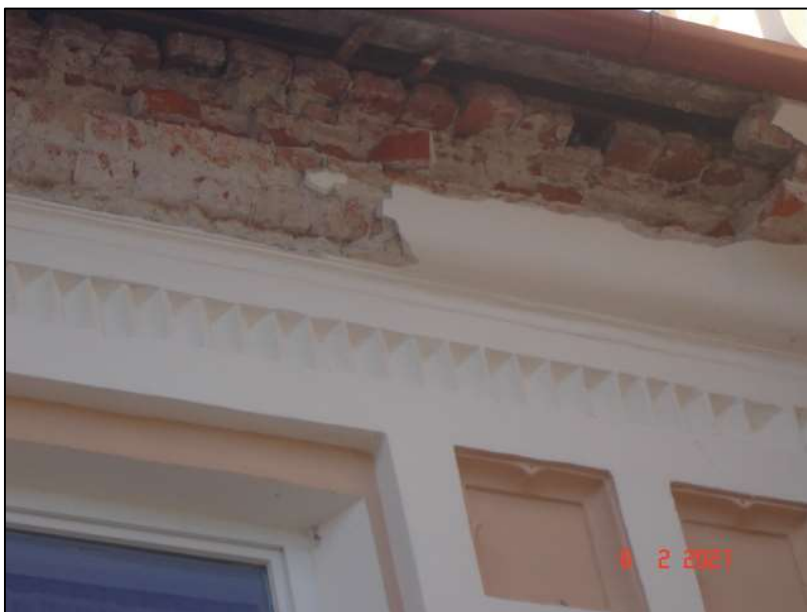
Fot. 3 Zniszczony gzyms zewnętrzny na elewacji północno-wschodniej - widok.

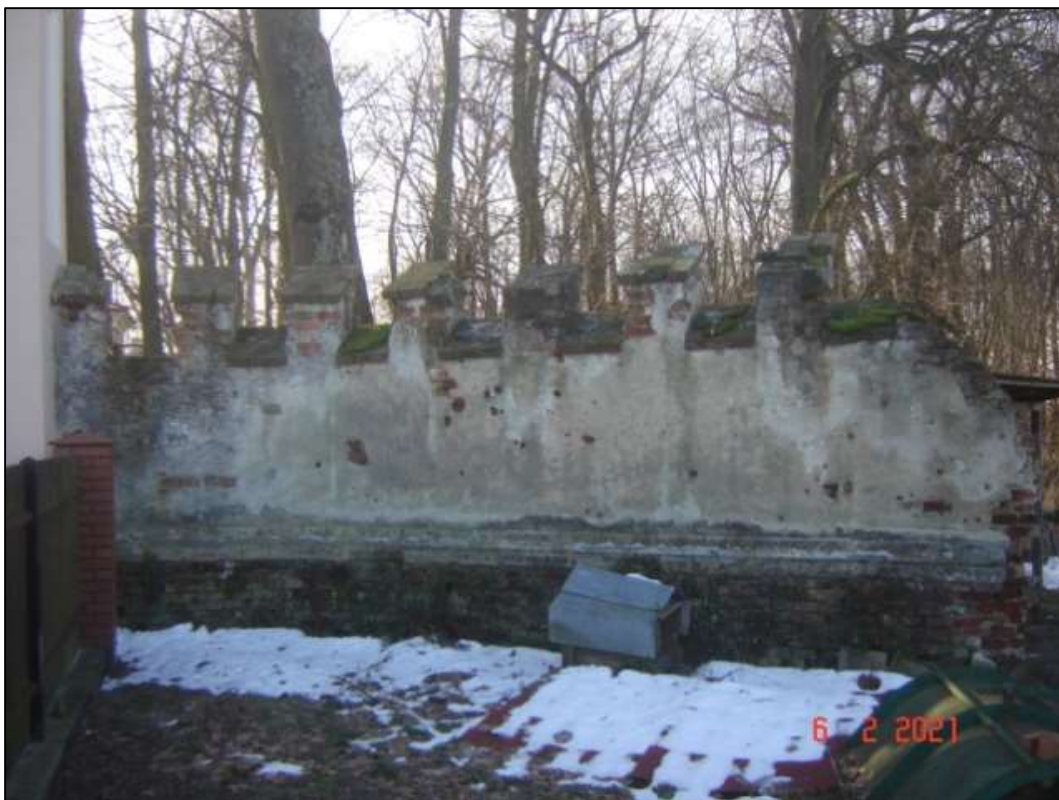
- Na ścianach fundamentowych części podziemnej jak i nadziemnej widoczne są zniszczenia i procesy destrukcyjne powstałe na wskutek długotrwałego działania wilgoci i wody opadowej, procesy te przyczyniły się bezpośrednio do destrukcji i erozji murów fundamentowych. Murowane ściany fundamentowe są mocno zawilgocone, posiadają liczne ubytki spoin i wykruszenia elementów ceramicznych cegieł.

Fot. 1 Mur ogrodzeniowy – strona północno-wschodnia – widok.

- Z całej powierzchni ściany muru należy zdjąć pozostałe warstwy starego tynku.
- Dokonać przeglądu stanu ściany z cegły ceramicznej na całej powierzchni muru, zlokalizować wszystkie odspojenia, odparzenia i zmurszałe części cegieł które należy usunąć.

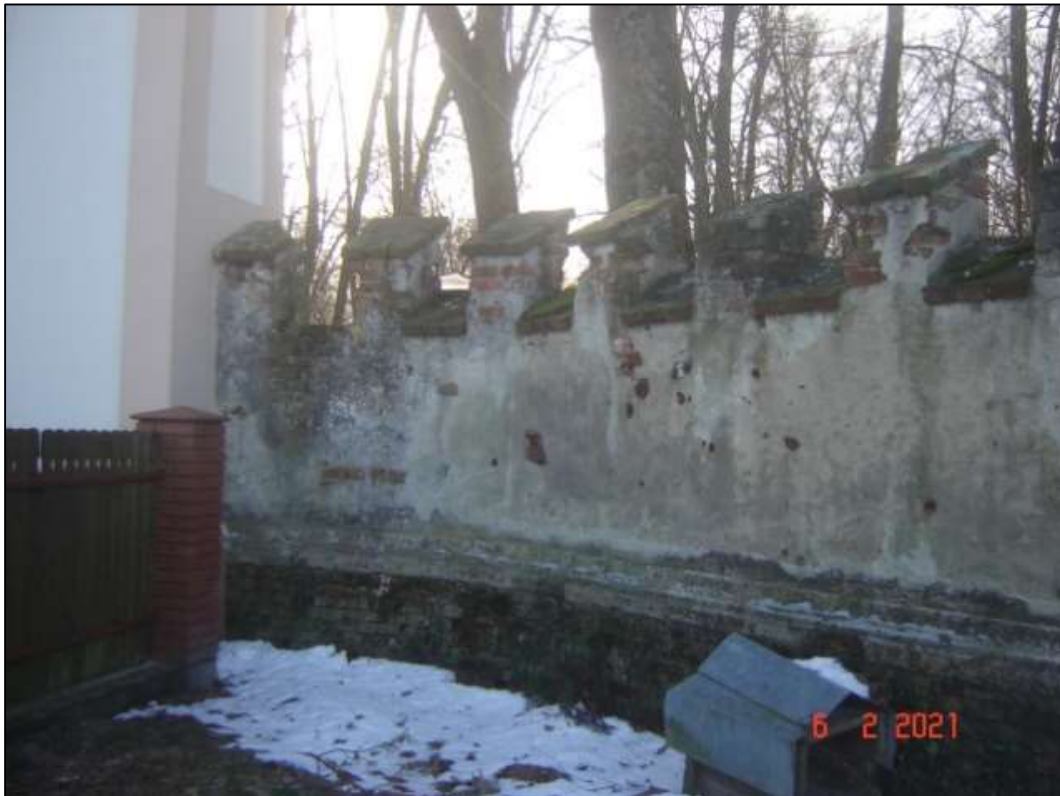
Fot. 2 Mur ogrodzeniowy – strona północno-wschodnia – widok.

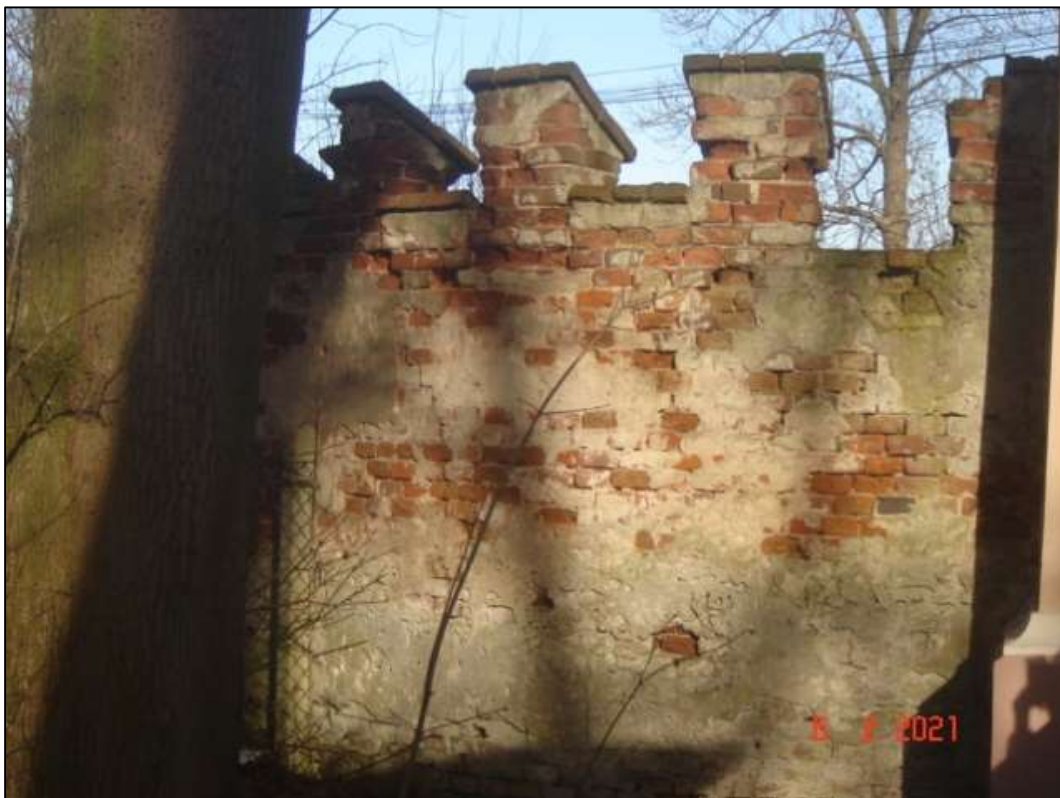
Fot. 3 Mur ogrodzeniowy – strona południowo-wschodnia – widok.

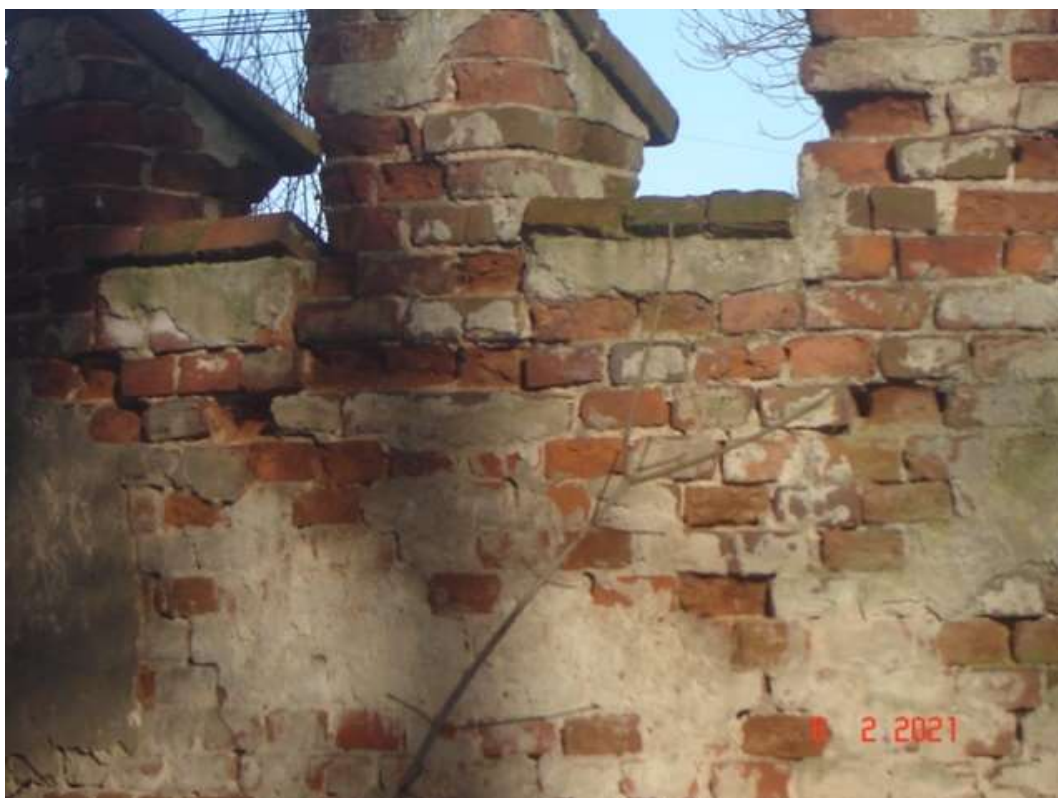
Fot. 4 Mur ogrodzeniowy – strona południowo-wschodnia – stan zachowania górnej części muru.

- Wymienić nakrywy górnej części muru z cegły ceramicznej pełnej.

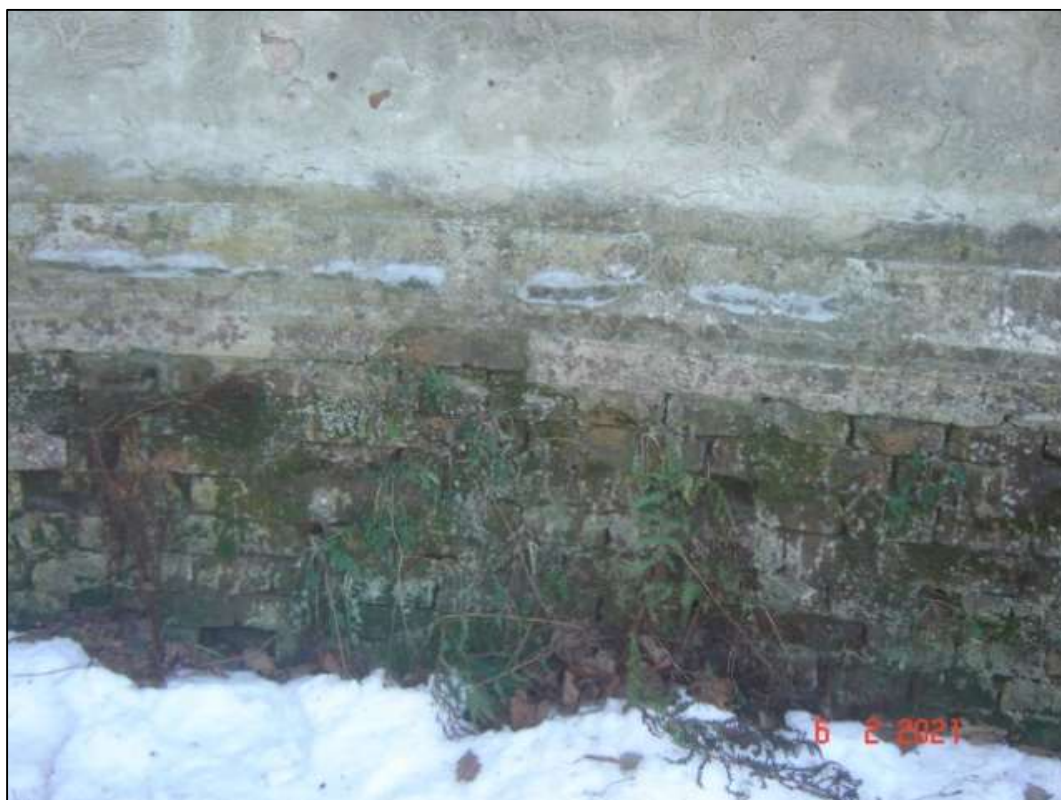
Fot. 5 Mur ogrodzeniowy – podstawa muru do wysokości 0,73 m.

W celu renowacji części podziemnej ściany fundamentowej należy obustronnie dokonać odkrycia fundamentu, ustalić rodzaj zniszczenia oraz stosownie do tego przyjąć proponowany sposób naprawy. Miejsca znacznych pęknięć cegieł należy rozkuć, poszerzyć i odpylić a następnie wypełnić zaprawą renowacyjną.

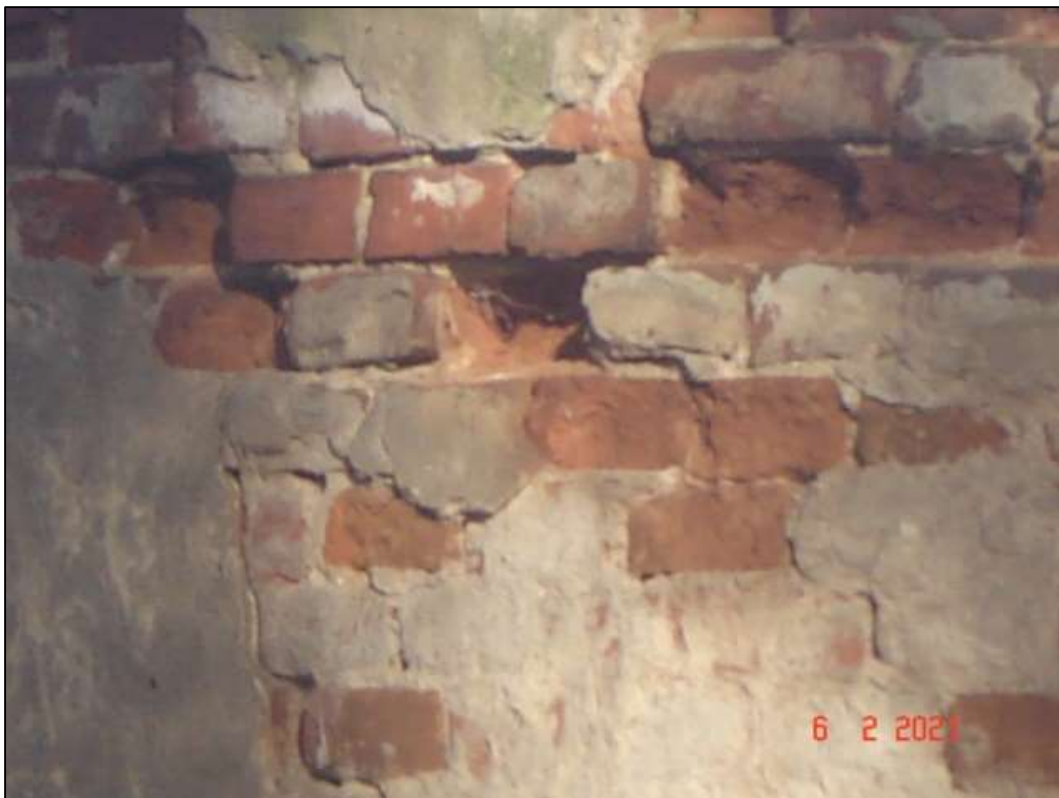
Fot. 6 Mur ogrodzeniowy – ubytki.

Pęknięcia i ubytki murowanej ściany z cegły ceramicznej występują w mniejszym lub większym stopniu na całej powierzchni ściany.

Ściany z ubytkami większymi niż 1/3 ich grubości należy rozebrać i ponownie odtworzyć.

Naprawę polegającą na uzupełnieniu ubytków cegieł można wykonać dopiero po zabezpieczeniu uszkodzonego muru przed dalszym nawilgacaniem oraz jego odsoleniu. Po tych zabiegach należy skuć uszkodzone fragmenty cegieł i oczyścić powierzchnię muru za pomocą piaskowania albo hydropiaskowania oraz usunąć spoiny między cegłami na głębokość do 2 cm.

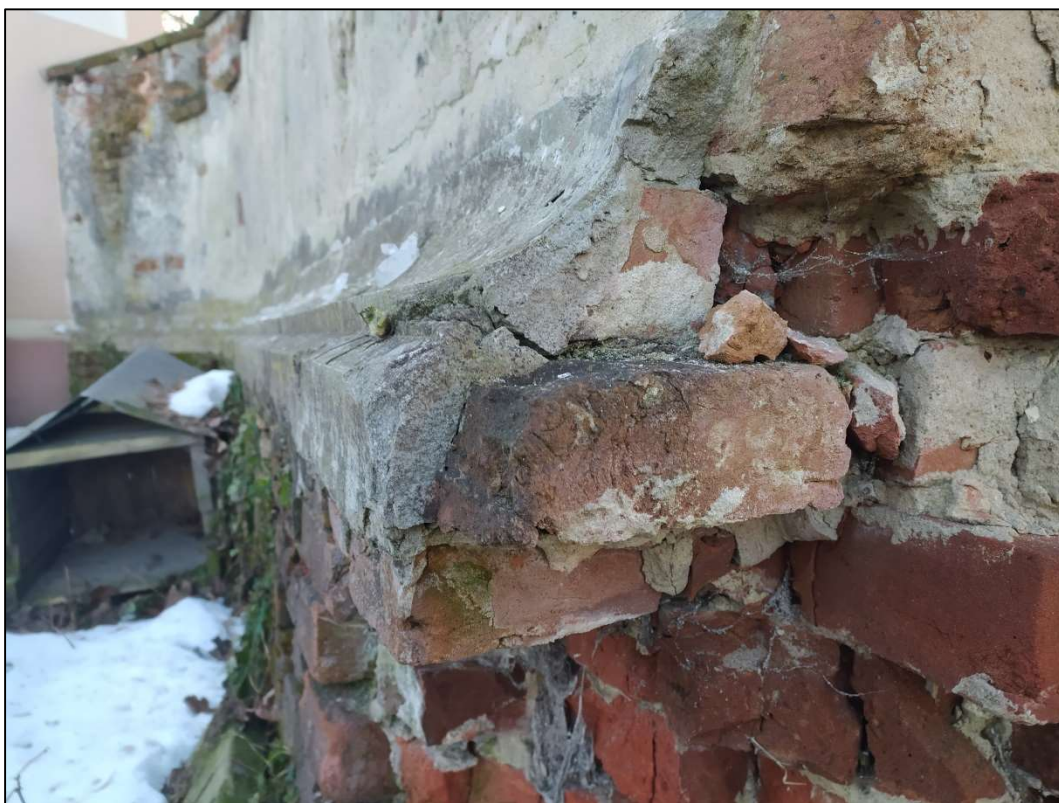
Fot. 7 Mur ogrodzeniowy – ubytki gzymsu przy podstawie.

- Miejsca znacznych pęknięć cegieł należy rozkuć, poszerzyć i odpylić a następnie wypełnić zaprawą.
- Wykonać uzupełnienia dekoracji tynków profilowych ciągnionych z masy tynkarskiej wzmacniając ubytki profili.
